セラフラットⅢ

CFⅢ-NⅡ

雨水対策の強化で2寸勾配に対応

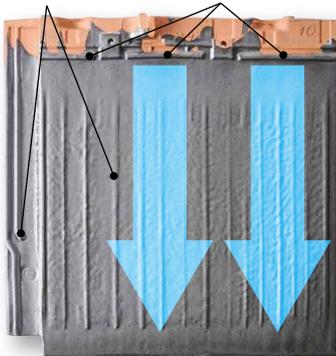
表面の模様が雨水の流れを誘導

排水を誘導

防水壁を改良

カラー：グレイ F.GRAY

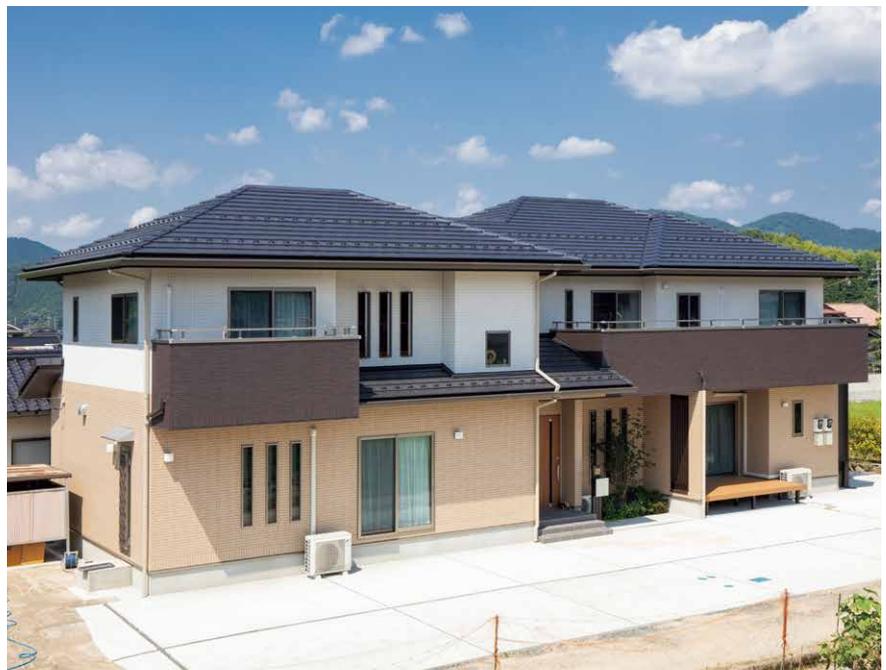
拡大図

瓦面の戻り勾配と防水壁の改良で雨水の強化に対応。

(従来のセラフラットⅢ)

(リニューアル後のセラフラットⅢ)

従来の瓦とリニューアル後の瓦では頭の高さが低くなる形状となった為に傾斜が約1度上がり、雨水の排水能力が向上しました。

約1度

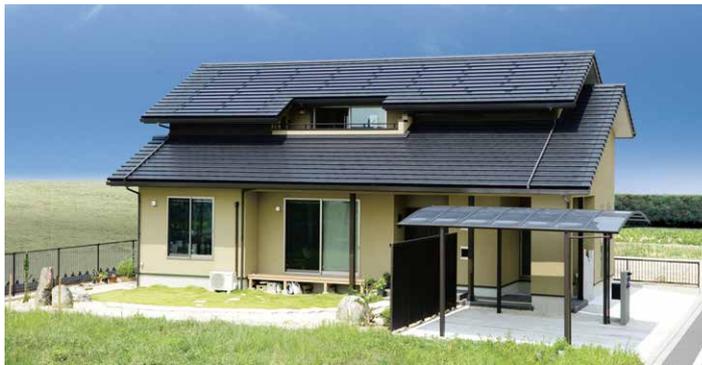
寸法と重量

全長	350mm ± 4mm
全幅	345mm ± 4mm
働き長さ	※280mm ± 4mm
働き幅	306mm ± 4mm
1枚の重量	3.6kg
1㎡あたり	12枚
葺き上げ3.3㎡あたり	40枚

(単位:mm)
